OPHIR レーザパワーセンサディスクについて

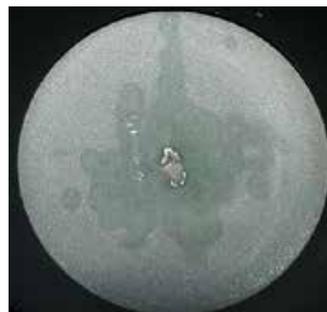
BB型：センサのパワー耐久密度以上を超えたためコーティングが剥がれた例

オフィールジャパンでは計測器の測定精度を保つため、下記のような場合にはディスク交換校正をお客様にご提案させていただきます。損傷や変色がみられる場合には、オフィールジャパンまでご連絡をお願いいたします。

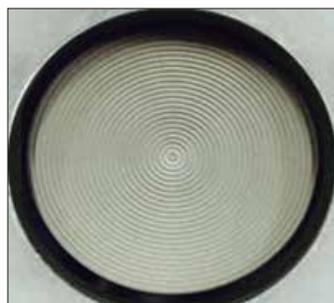
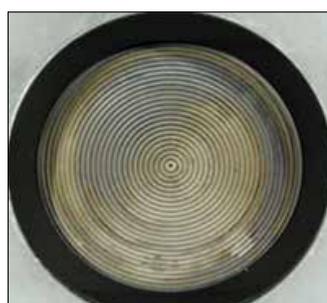
EX型：センサのパワー耐久密度以上を超えたためディスク変色が起こった例

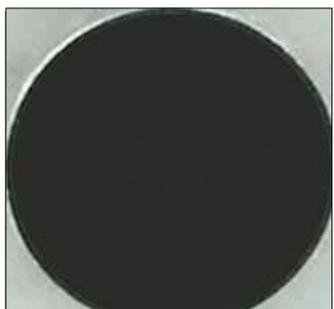
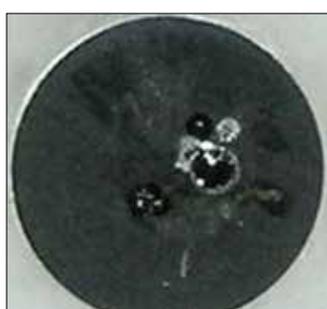
P型：短パルスレーザによる損傷例
